Prüfbericht

Zemseal[®] FBV-System

Erdungsband-Durchführung durch Zemseal[®]-FBV-Bahn

geprüft durch: MAX FRANK Prüflabor, Leiblfing

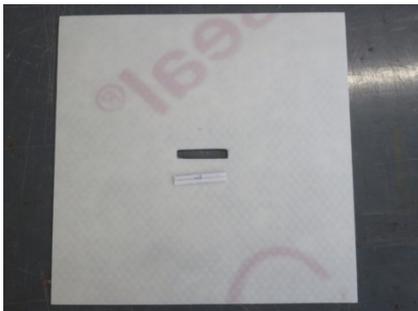
a) In einen Zemseal®-Abschnitt wird mittig eine 4 x 33 mm große Öffnung eingebracht.

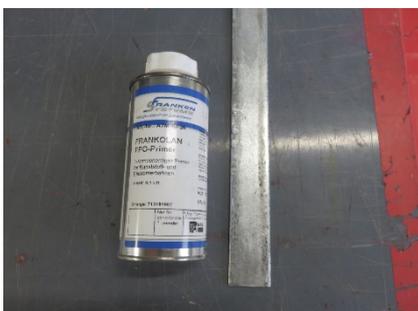
b) Das Erdungsband wird im Anschlussbereich mit „FRANKOLAN FPO-Primer“ vorbehandelt.

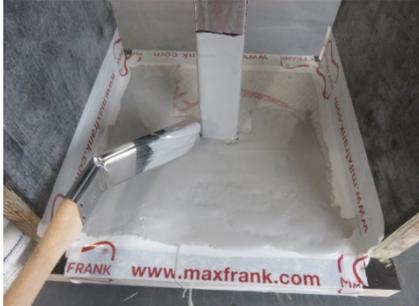
Abdichten des Übergangs von der Zemseal® FBV-Bahn zum Erdungsband ca. 10 cm übergreifend mit „FRANKOSIL 1K Plus“ in 2 Arbeitsschritten einschließlich Gewebeeinlage. Gesamtdicke des Auftrags: 3 – 3,5 mm

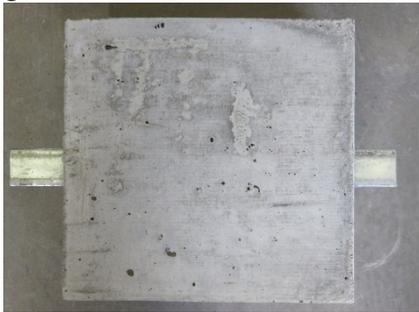
- c) Nach Aushärten des Flüssigkunststoffes (24 Stunden) wird die Schalung des Prüfkörpers geschlossen und mit einem Beton der Güte C30/37 verfüllt.

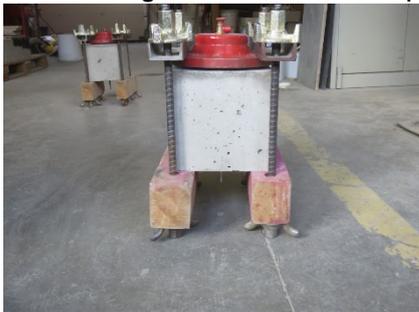
- d) Nach 5 Tagen wird der Prüfkörper entschalt und eine Prüfglocke angebracht.

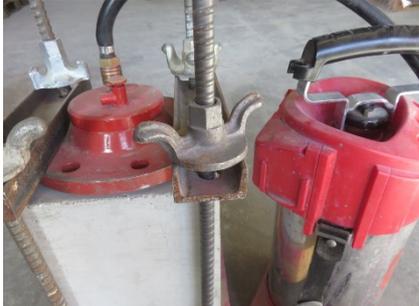
7 Tage nach der Betonage wurde eine Druckprüfung mit einem Anfangs- und Konstantdruck von 5 bar über 72 Stunden durchgeführt.

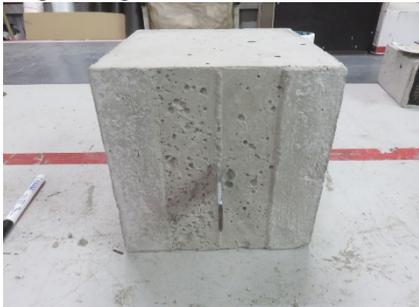
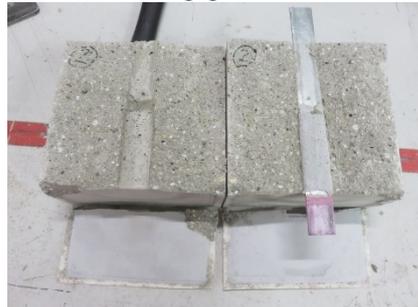
Die Ergebnisse der Druckprüfung zeigen keinerlei Eindringen von Feuchtigkeit entlang des durchstoßenden Erdungsbandes.
